Raport stanu auta

Opel Astra H Kombi 2009

Marka	Opel	Model	Astra H	Rocznik	2009
Nadwozie	Kombi	Pojemność	1598	Moc KM/kW	115/85
Przebieg	61706km	Rodzaj paliwa	benzyna	Skrzynia biegów	manualna 5 biegów

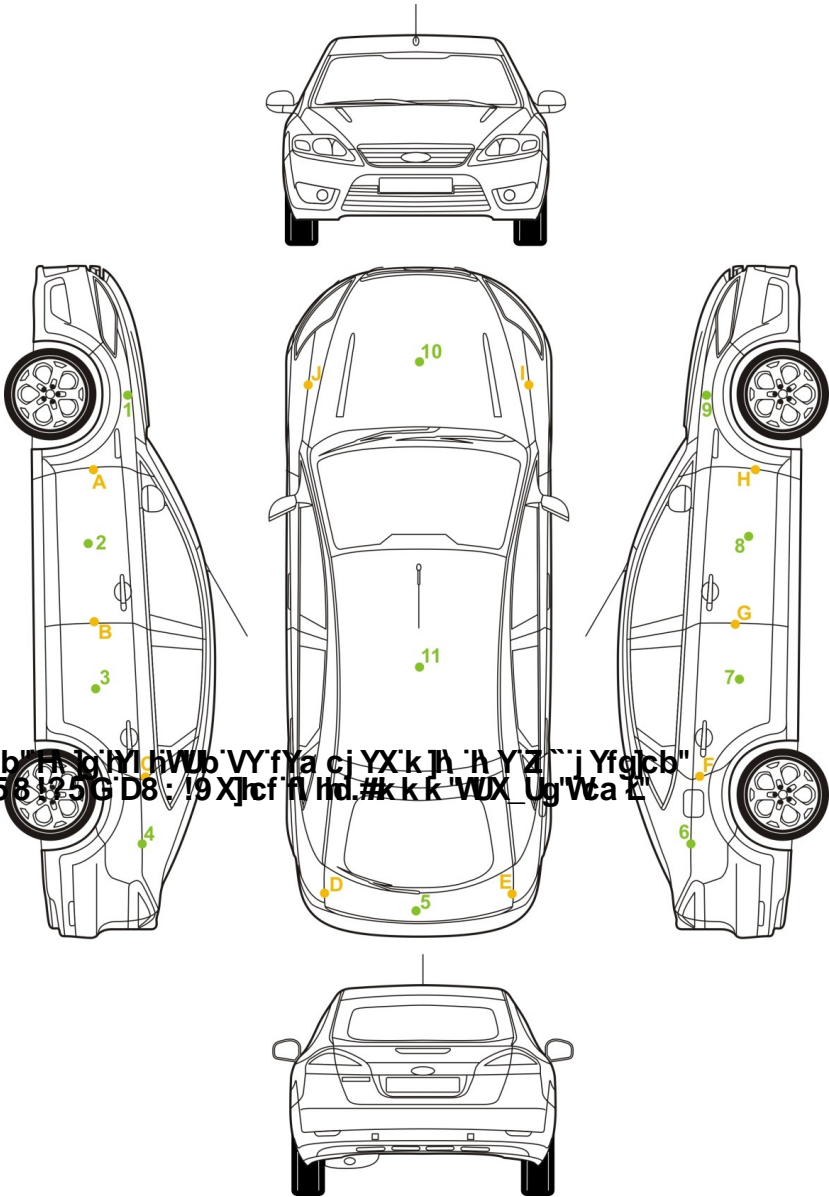
lp	Wartość zmierzona	
	min [µ m]	max [µ m]
1	150	178
2	172	188
3	155	180
4	165	181
5	177	185
6	160	178
7	155	180
8	170	185
9	150	180
10	140	185
11	122	160

Wartość zmierzona	
	min [mm]	max [mm]
A	4,6	4,8
B	4,5	4,9
C	5,5	5,8
D	8,0	8,5
E	8,0	8,5
F	5,8	6,0
G	4,8	5,2
H	4,7	4,9
I	5,5	5,7
J	5,8	6,0

POWIERZCHNIA LAKIERU NA PRAWEJ CZĘŚCI POJAZDU NOSI LEKKIE ŚLADY EKSPLOATACYJNE, DROBNE RYSKI, LECIUTKIE OTARCIA PRAKTYCZNIE NIEWIDOCZNE I CIĘŻKIE DO UCHWYCENIA APARATEM FOTOGRAFICZNYM. PO LEWEJ STRONIE POJAZDU WIDĄĆ NA TYLNYM BŁOTNIKU LEKKIE ŚLADY POLEROWANIA. PO DOKŁADNYCH OGŁĘDZINACH WIDĄĆ RÓWNIEŻ ŚLADY DEMONTAŻU TAPICERKI NA DRZWIACH PRZEDNICH LEWYCH I TYLNYCH LEWYCH. PONIEWAŻ POWŁOKA LAKIERNICZA JEST JEDNAKOWO GRUBA NA PRAKTYCZNIE CAŁYM POJEŹDZIE - NALEŻY WNIOSKOWAĆ, ŻE USZKODZENIE POJAZDU, WYMAGAŁO PRAWDOPODOBNIIE WYMIANY DRZWI I SĄ WYMIENIONE NA NOWE (ALBO UŻYWANE W TYM SAMYM KOLORZE STĄD ŚLADY POLEROWANIA, LUB WYMIENIONE NA NOWE I POLAKIEROWANE WEDŁE SZTUKI LAKIERNICZEJ NA BARDZO DOBRYM POZIOMIE) PONADTO TYLNA LEWA OPONA NOSI ŚLADY KOLIZJI KONTAKTU Z KRAWĘŻNIKIEM LUB INNĄ TWARDĄ PRZESZKODĄ (USZKODZENIA NA ZDJĘCIU). PO GŁĘBSZEJ ANALIZIE STAN USZCZELEK I LAKIERU POD USZCZELKAMI, STANU PODŁUŻNIC PRZEDNICH (BRAK NAPRAW) MOŻNA STWIERDZIĆ, ŻE NAWET W PRZYPADKU NAPRAW LAKIERNICZYCH CZY BLACHARSKICH USZKODZENIA NIE BYŁY POWAŻNE. OGÓLNY STAN NADWOZIA JEST BARDZO DOBRY, NIE WYMAGA ŻADNYCH INTERWENCJI, A RÓWNOMIERNĄ GRUBOŚĆ LAKIERU ZAPEWNIĄ BRAK NAPRAW ZA POMOCĄ SZPACHŁÓWEK CZY INNYCH NAPRAW WBREW ZALECENIU PRODUCENTÓW POJAZDÓW.
